コンクリートガラの再生処理施設のホッパー内でバックホーに激突

産業廃棄物の選別作業中、派遣労働者がドラグ・ショベルにひかれ死亡

トラックの荷台から廃材を荷降ろし作業中、崩れ落ちた廃材の下敷きになり死亡

産業廃棄物処理場で作業中、熱中症で死亡

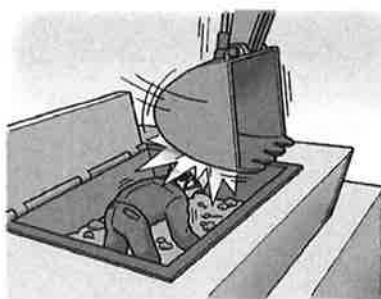
災害発生当日、午後になって、再生設備のクラッシャーが異常音を発したため、現場の責任者代行で、コンクリートガラの再生に関しては設備の操作を行っている作業者Aが、クラッシャーの運転を止めて点検したところ、再生された骨材の吐出側に異物（玉石）を発見した。

Aが除去方法を廃棄物の投入を行っているバックホーの運転者Bと打ち合わせていたところ、産業廃棄物を搬入してきたトラックの運転者Cから「トラック荷台のアオリを開けてほしい」との依頼を受けたので、バックホーの運転者Bは打合せを中断し、再生設備に背を向けた姿勢でバックホーを使用してトラックのアオリを開けた。続いて、Bはバックホーの上部機体を旋回させ、異物を除去しようとしてバックホーのバケットを再生設備のホッパー内に突っ込んだところ、ホッパーの中で異物の除去作業をしていたAに激突し、Aは前かがみになって倒れた。

- 1 バックホーの運転者はホッパーに背を向けた姿勢で作業を行った直後であり、ホッパー内の状況が見難い位置にいたにもかかわらず、ホッパー内の状況を十分に確認しないまま、バックホーの爪をホッパー内に突っ込んだ。
- 2 被災者は、クラッシャーのトラブル解消についてバックホーの運転者との作業の打合せがトラック運転者の要請のために中断し、十分に打合せをしないまま、一人でホッパー内に立ち入って作業を始めた。
また、バックホーの運転者は、バックホーの上部機体を旋回させたとき、現場責任者の代行でもある被災者の姿が見当たらなかったため、指示を受けることなくホッパーにバケットを突っ込んだ。
- 3 この会社は小規模のところではあるが、クラッシャーなど危険な機械があるのに、作業手順の作成、運転合図方法の統一などの対策を実施しておらず、また、関係作業者に対する安全衛生教育も実施していなかった。

- 1 トラブル処理についての作業マニュアルを策定すること

クラッシャーなど危険な機械設備のトラブル処理については、危険な行動を伴うことが多いので、機械設備の停止、再起動、バックホーの操作手順などに関するマニュアルを策定し、関係作業者に徹底することが重要である。

- 2 作業開始前の打合せを十分に行うこと

トラブル処理や共同作業では、作業開始前に関係作業者間で作業方法や合図、作業指示の方法をよく打ち合わせることが重要である。

なお、打合せが中断したような場合には、再度の打合せが終了するまでの間、作業に着手しないよう徹底することも必要である。

- 3 安全管理を十分に行うこと

作業者に対しては、危険有害な作業などの方法、作業指示の徹底などについて、あらかじめ安全衛生教育を実施しておくことが重要である。

特に、バックホーを使用した作業においては、旋回時に被災する例が非常に多いので、回転半径内への立入禁止、誘導者の配置などについて教育訓練を行うことが重要である。

また、経営者は、作業現場を定期あるいは隨時に巡回し、作業実態の把握と必要な安全指示を行うことが必要である。

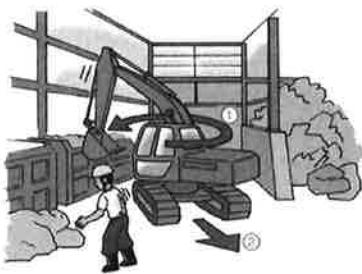
災害発生当日、派遣先労働者である作業者AとB、派遣労働者である作業者CとDの計4人で選別作業を行っていた。

選別作業が一段落したところで、Aの指揮により、廃プラスチックの積込み作業を行うため、CとDは金属類の集積場所に移動し、AとBは、廃プラスチックを運搬するためのトラック進入路を確保する作業にとりかかった。Bがホイールローダーを運転し、トラックの進入路に当たる箇所に散乱していた廃棄物を1ヵ所にかき集めるとともに、分別コンテナの前に止められていたドラグ・ショベルをトラックへの積込用とするため、トラック進入路付近まで移動させようとAが運転し、左旋回の後、2mほど前進させたところ、金属類の集積場所で作業していたCをドラグ・ショベル右側のクローラでひいたものである。Cはすぐに病院に搬送されたが、死亡した。

- 1 ドラグ・ショベルの運行経路への立入禁止措置を講じておらず、また、誘導者も配置していなかった。
- 2 ドラグ・ショベルの運転者が運転前に行うべき周囲の安全確認が不十分であった。
- 3 作業計画が策定されていなかった。

ドラグ・ショベルによる作業に際し、作業計画が策定されておらず、かつ、関係作業者へ当該機械の運行経路、立入禁止区域等が周知徹底されていなかった。

- 4 関係作業者に対して安全衛生教育を行っていなかった。

派遣先の作業場所には、ドラグ・ショベル、ホイールローダー等の運行により、当該機械との接触による危険があるにもかかわらず、派遣元および派遣先とともに派遣労働者に対して安全衛生教育を実施していなかった。

- 1 作業者とドラグ・ショベル等との接触防止措置を行うこと。

ドラグ・ショベル、ホイールローダー等と作業者が接触するおそれのある箇所には、立入禁止区域を設ける、または誘導者を配置してその者に機械を誘導させる必要がある。

- 2 ドラグ・ショベル等の運転者に対し、運転開始前に周囲の安全を確認するよう教育すること。

- 3 作業計画を策定し関係者に周知徹底すること。

ドラグ・ショベル、ホイールローダー等の機械を用いて作業を行う場合には、運行経路、立入禁止措置、誘導者の配置、合図等の作業方法に関する作業計画を策定しなければならない。さらに、作業計画の内容を関係作業者に周知徹底する必要がある。

なお、策定する作業計画では、機械による作業と手作業による分別作業との混在作業は避けるようにする。

- 4 派遣労働者に対し安全衛生教育を実施すること。

派遣労働者に対し、一般的な安全衛生教育を派遣元において行うとともに、従事する作業に係る危険性、労働災害防止の方法等についての安全衛生教育を派遣先において行う。
