〈事例8〉 プラスチックを破碎中、粉じん爆発

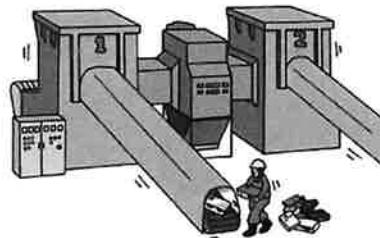
はじめに荒く碎く1次破碎機と、より細かく碎く2次破碎機の破碎工程では、各1台の破碎機が設置されている。災害発生の日、午前8時の始業から2時間程経った時、2次破碎機で最初の爆発が発生し、直近の集じんダクト内を火炎等が伝播し集じん機が爆発した。

① 2次破碎機に滞留する廃棄物が多く、粉じん濃度が爆発下限界濃度を上回ったこと。その状態に下記②又は③（又はその両方）が着火源となったものと考えられる。

コンベアの搬送速度等との関係で2次破碎機への投入量が多く、滞留時間が長いことから、結果的に粉じん濃度が高まることになった。また、2次破碎機内部を集じんするダクトが破碎箇所から離れており、破碎箇所で発生した粉じんを完全に吸引できていなかったことも重なり、粉じん濃度が爆発下限界濃度を上回った。

② 2次破碎機が火花を生じやすい構造であり、また、火花を生じやすい部品を投入したこと。

2次破碎機の回転数が280rpmと高速であり、100rpm以上のいわゆる高速回転に属する破碎機で火花が生じやすい構造であるにもかかわらず、破碎刃と火花を生じるおそれのあるデスクトップパソコンのケースと付属部品等を投入していた。

③ プラスチックなどの破碎粉及びトナー粉などの爆発に対する措置がなされていなかったこと。

設置されている破碎機及び集じん機には爆発放散設備などの安全装置がなく、作業者に対しても、静電気を防止するための帯電防止作業服などを着用させていなかった。

- ① コピー機のように内部に大量の粉じんが滞留している物を破碎機に投入すると粉じん濃度が高まり、爆発の危険性が高まるため、投入間隔及び投入量を減らし、粉じん濃度が爆発下限界濃度を超えないよう管理すること。また、破碎箇所で発生した粉じんを効率的に集じんするための換気量を確保すること。
- ② 2次破碎機の回転数を減らすことで火花の発生を抑え、火花が発生した場合に備え、自動爆発抑制装置（爆発の発生を探知し、消火剤の噴射によって爆発の進展を抑制する装置）や爆発圧力放散設備（放散用ダクト）を設置すること。また、火花を生じやすい部品を事前に把握し、投入前に分別しておくこと。
- ③ コピー機等を構成する部品材料の危険性及び有害性の把握に努め、その情報に基づきリスクアセスメントを実施すること。
- ④ 同種災害の事例を収集し、同種の災害が発生するおそれのあるときは、原因を究明し、粉じん濃度の抑制、自動爆発抑制装置等の設置を検討すること。
